# PRÜFBERICHT

EP 25

**Teilbauwerk:** Brücke L171 über die A 8

EINFACHE PRÜFUNG 2025

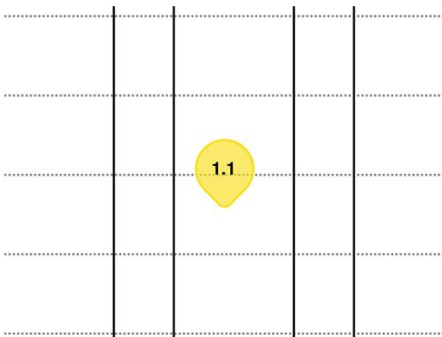
### Positionen Schaden 1 in 6606609\_0-Schadensskizze Feld 1

**Schaden** Abplatzung mit freiliegender Bewehrung

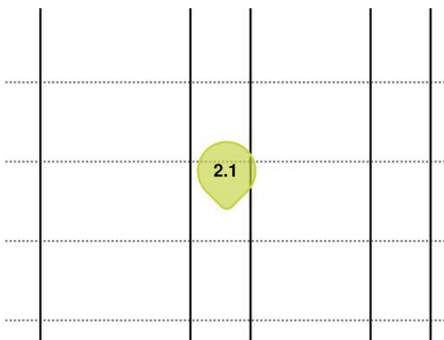
## Positionen Schaden 2 in 6606609\_0-Schadensskizze Feld 1

Schaden Querrisse Rissbreite 0,1 - < 0,2 mm

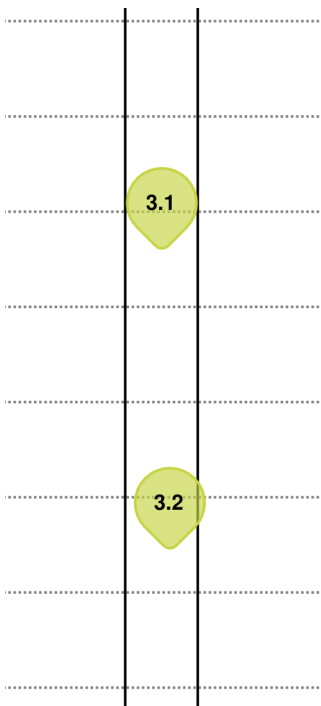
### Positionen Schaden 3 in 6606609\_0-Schadensskizze Feld 2

Schaden Längsriss Rissbreite 0,1 - < 0,2 mm

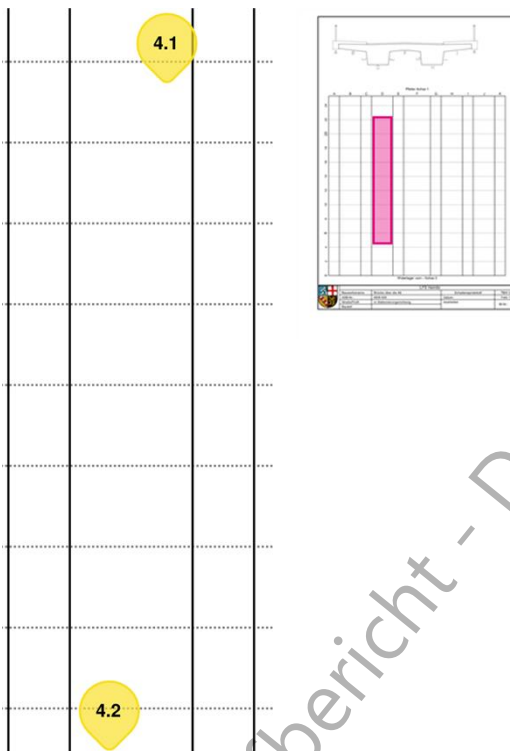
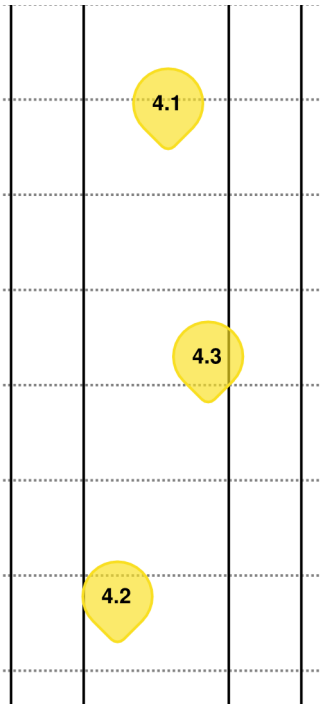
## Positionen Schaden 4 in 6606609\_0-Schadensskizze Feld 1

**Schaden** Abplatzung mit freiliegender Bewehrung

**Menge** mittlere Schadensausbreitung mehrfach

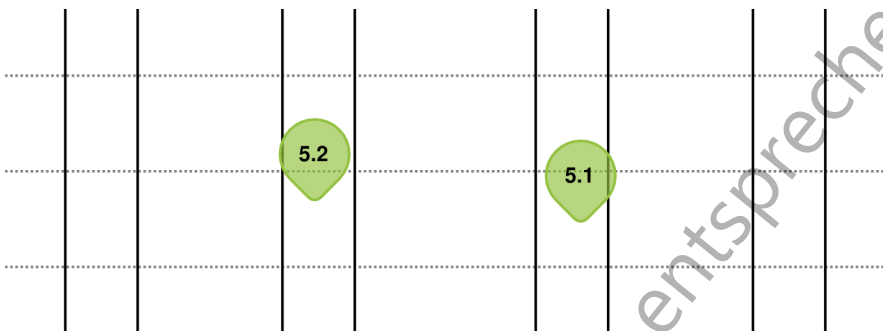
## Positionen Schaden 5 in 6606609\_0-Schadensskizze Feld 2

**Schaden** Kiesnest mit freiliegender Bewehrung

**Menge** mittlere Schadensausbreitung stellenweise

**Größe** Anzahl 2 Stück

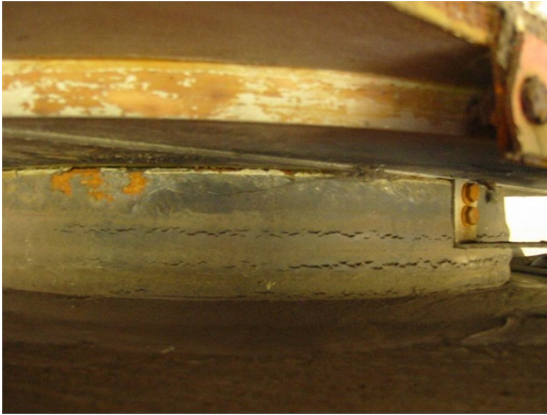
Beispiel 213-03 Risse oder Versprödung der Lagerkissens

Schaden gerissen

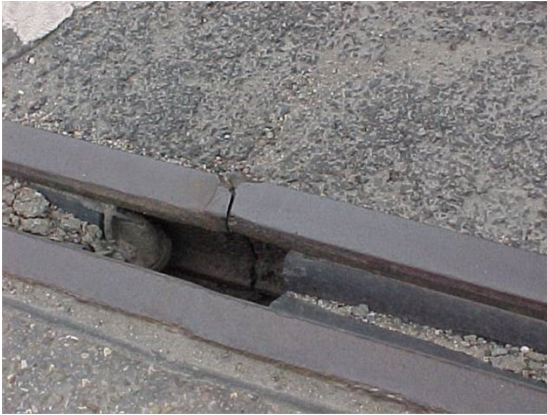
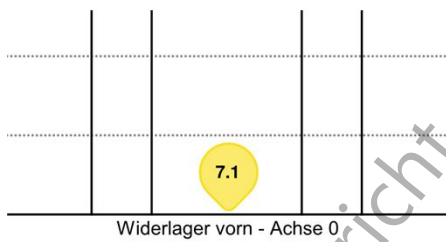
### Positionen Schaden 7 in 6606609\_0-Schadensskizze Feld 1

Schaden gebrochen / abgebrochen

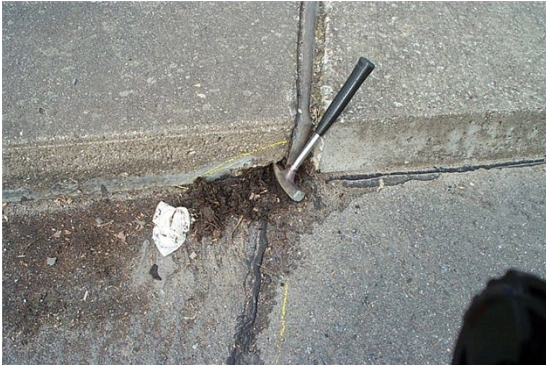
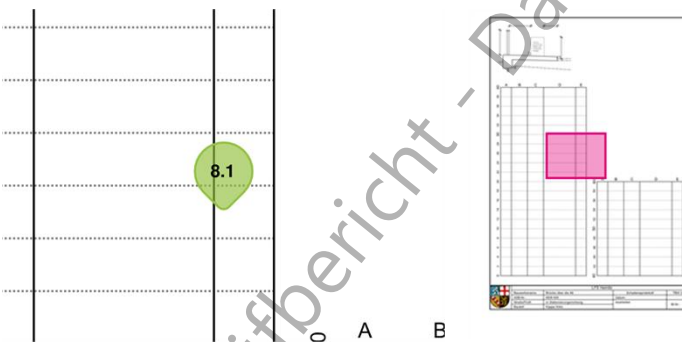
### Positionen Schaden 8 in 6606609\_0-Kappe links

Beispiel 230-10 Abplatzungen mit oder ohne freil. Bewehrung, Geh- und Radweg

Schaden abgeplatzt - Lochausbildung

Menge kleine Schadensausbreitung eine Stelle

Ort Quer Links - im Bereich des Schrammbordes

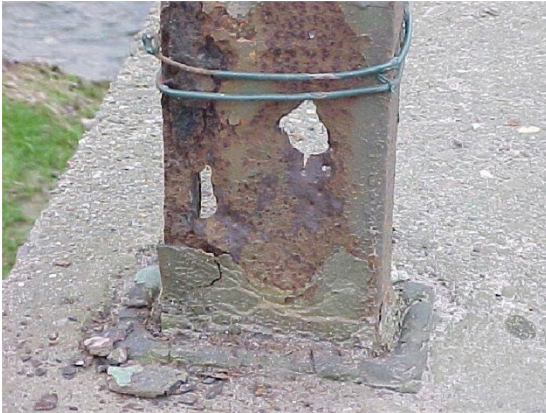
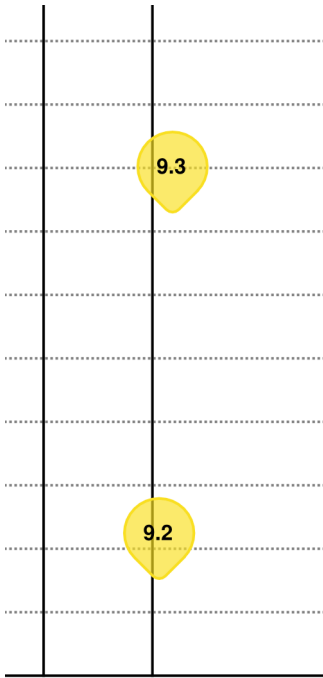
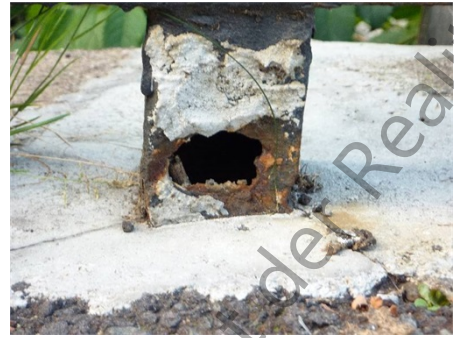
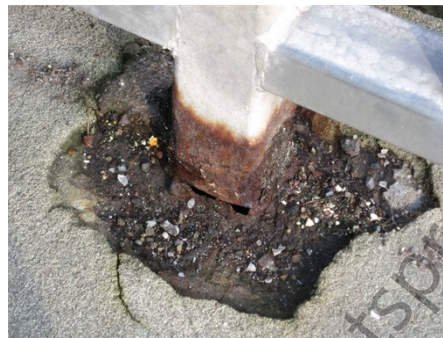
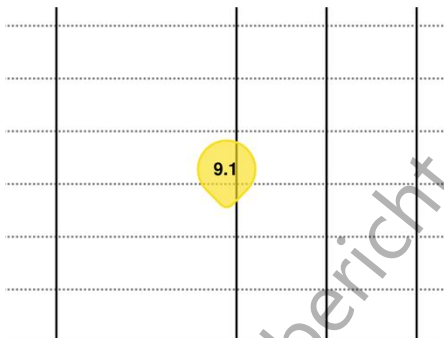
### Positionen Schaden 9 in 6606609\_0-Kappe links

**Das Geländer ist so umfangreich geschädigt, dass ein kurzfristiger Ersatz realisiert werden muss!**

**Beispiel** 234-06 Durchrostung von einzelnen Traggliedern (betrifft die Geländer)

**Schaden** durchgerostet / Lochfraß

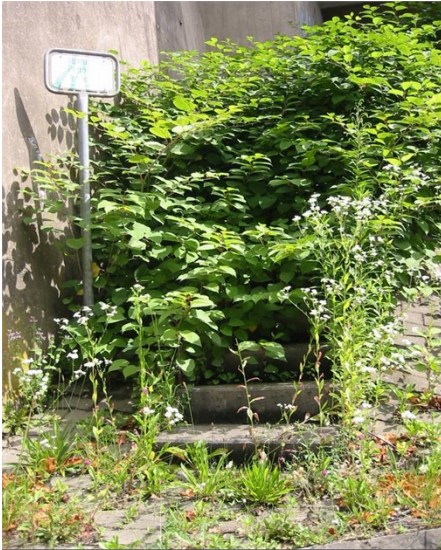
**Beispiel** 253-12 Böschungstreppe bewachsen, verschoben, gekippt, abgesackt, schadhaft

**Bauteil (Bt)** Böschungstreppe

**Schaden** Prüfung behindert durch Bewuchs
